La restauración ecológica de los Ojos de Monreal del Campo (Teruel)

R. Sorando*
F.A. Comín*
S. Moreno*

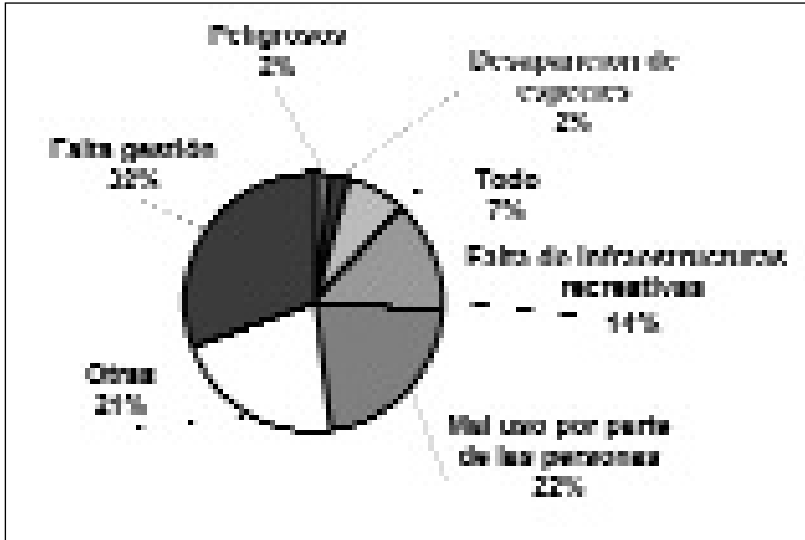
Fig. 4. Aspectos negativos del humedal.

La mayor parte de las personas encuestadas coinciden en la falta de gestión (falta de infraestructuras recreativas, elevada densidad de carrizo, falta de información al visitante, etc.) y el mal uso que se hace de este espacio (basura, tránsito con vehículos a motor, impacto sonoro, etc.) (fig. 4).

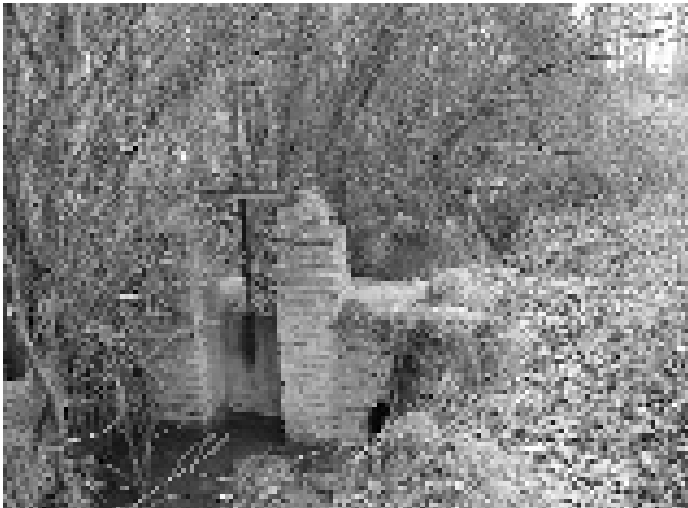
Imagen 3. Tajadera del canal Ojos-río extraída. En la parte derecha de la tajadera se puede observar que el agua pasa por una grieta de unos 10 cm. y ya no era funcional.

Se trata de un canal que une los ojos ubicados al SO (unos 10 ojos) con el río. Antiguamente esos ojos estaban aislados del resto por un dique con tajadera. Cuando la tajadera estaba bajada, el agua se almacenaba en esos ojos y cuando el nivel estaba alto fluía hacia el río a través del canal. Una vez en el río, el agua era aprovechada también

para riego mediante tajaderas móviles manuales y presas temporales que se construían en el río para desviar el agua hacia la margen derecha del río. En la actualidad el dique está desmoronado y este sistema de riego no es funcional ni demandado por la comunidad de regantes. Sin embargo, se ha creído conveniente mantener y limpiar este canal de conexión río-ojos para que permita el flujo de agua desde el río hacia los ojos y disminuir riesgos de inundación aguas abajo en el pueblo de Monreal.

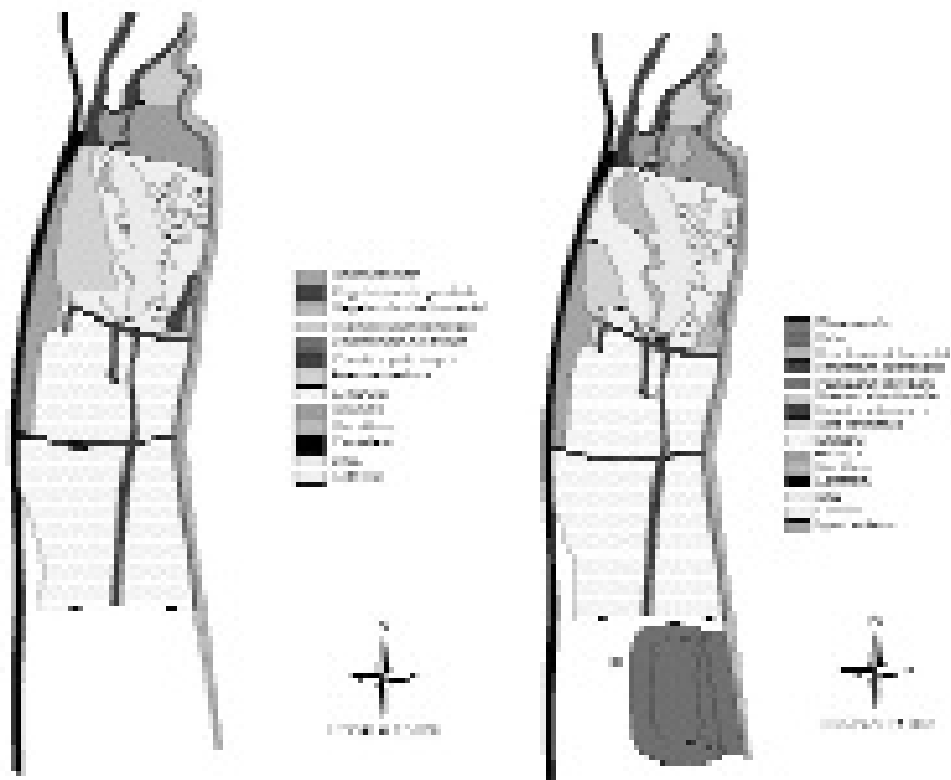
Fig. 7. Distribución de los hábitats del humedal antes y después de la restauración.

La figura 7 muestra los cambios propuestos al inicio del proyecto para recuperar cantidad y calidad de humedal.

La acción de extraer la capa superficial (10 cm.) de suelo en el que se había acumulado material terrígeno aportado por avenidas torrenciales de agua y restos orgánicos de la producción vegetal in situ o aportada por las avenidas ha supuesto el aumento de la biodiversidad vegetal con especies propias de humedal (fig. 9) y el aumento del área inundable, con agua libre, del humedal (fig. 7 e imágenes 9, 10 y 11).

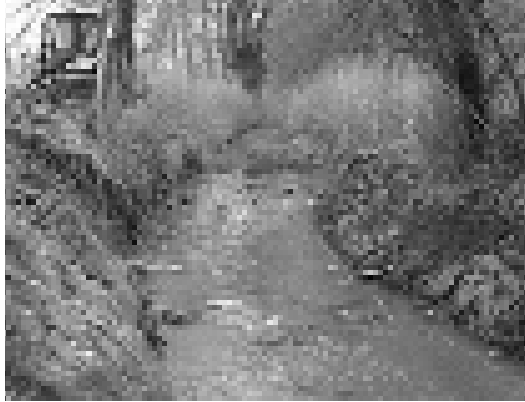
Imágenes 4 y 5. Trabajos en las orillas del río y empalizada con estaquillado de ramas de árboles para frenar y revertir la erosión de las orillas.

Sobre el río Jiloca en el tramo contiguo a Los Ojos se ha actuado extrayendo material orgánico e inorgánico alóctono, no propio del río. También se ha ensanchado y reperfilado ligeramente el cauce en partes muy cortas, suavizando la pendiente de las orillas porque el río estaba encajonado en este tramo. Esta actuación mejora la capacidad de transporte del río y diversifica el número de hábitats fluviales al crear nuevas zonas de transición entre la parte acuática y la terrestre. El movimiento de tierras se hizo con máquina retroexcavadora mientras que los trabajos de detalles fueron manuales (imagen 4).

También se han estabilizado algunas partes cóncavas de las orillas que están sometidas a un intensísimo proceso de erosión debido a la disminución generalizada del caudal y a la alteración regularizando el régimen de flujos de agua del río, consecuencia de la regularización de flujos en los Ojos y río arriba de Los Ojos. Se han colocado empalizadas hechas con ramaje de forma paralela a la orilla erosionada del río con el fin de amortiguar la acción erosiva del agua y de acumular sedimento dentro de estas empalizadas (imagen 5).

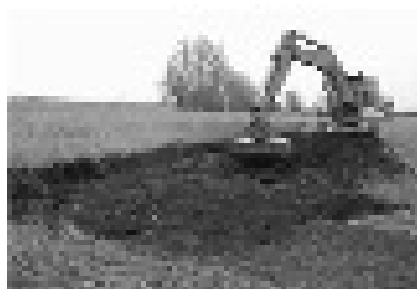
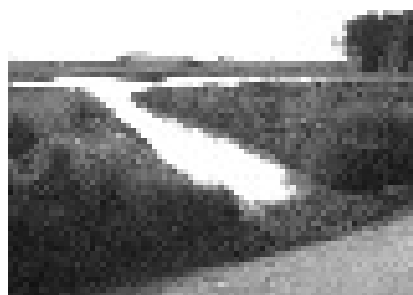
Imágenes 6 y 7. Balsa de laminación de avenidas durante la construcción y en fase de crecida del río.

Para la conservación de la morfología de los Ojos de Monreal es prioritario evitar o disminuir los aportes de sedimentos, restos orgánicos y otro tipo de elementos alóctonos arrastrados por las avenidas de lluvias torrenciales. Para ello se han realizado dos actuaciones preventivas que actúan como barreras aguas arriba de los Ojos. Se creó una balsa de laminación de avenidas procedentes de las ramblas y/o del río Jiloca (imagen 7). Con este sistema se pretende amortiguar la colmatación de los Ojos y su entorno y el arrastre de sólidos hacia los mismos. Se ha estimado que el área de esta balsa es insuficiente para amortiguar algunas de las grandes avenidas que se han observado en los últimos años pero puede hacer este papel en parte y se recupera llanura de inundación de la cual si había indicios en esta zona por la presencia de plantas de humedal. Esta balsa se encuentra ubicada en una parcela situada aguas arriba de los Ojos, es de una superficie total de 3,5 ha., la cual fue adquirida antes de iniciar el proyecto por el Ayuntamiento de Monreal para tal fin. La balsa tiene una superficie aproximada de 1,3 ha aproximadamente y está comunicada con el cauce del río a través de una canal de entrada y un canal de salida donde. Esta balsa o laguna es de carácter temporal, como son otras balsas en este entorno biogeográfico y en estas llanuras de inundación. Puede, a su vez, tener un papel educativo y recreativo para visitantes (que, a la vez, disminuirá la presión de visitantes sobre los mismos Ojos), por disponer de una caseta de observación y material (paneles y folletos que permiten realizar una visita auto-guiada). También permite hacer actividades de educación ambiental más o menos colectivas.

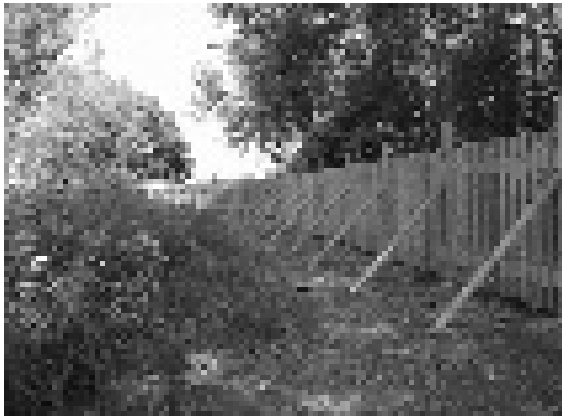
Imagen 8. Empalizada de retención de sólidos transportados por grandes avenidas en los Ojos de Monreal.

Para la retención de sólidos en suspensión que transportan las avenidas que discurren ocupando toda la llanura de inundación, incluso cubriendo la carretera Monreal-Vilafra que limita Los Ojos por el Oeste, se ha establecido una empalizada prefabricada en retícula (imagen 8), que podría tener carácter provisional si con el tiempo se desarrolla a ambos lados de esta empalizada un buen sistema amortiguador natural formado por árboles y arbustos. Se trata de establecer una barrera resistente a las avenidas, permeable al agua y que retenga gran parte de la tierra y materia orgánica en forma de troncos, ramas, hojas, balas de paja, etc. que transportan en gran cantidad y con fuerza las avenidas mayores que son las que más impacto negativo causan a la sostenibilidad del humedal porque aportan muchos materiales que colmatan los Ojos.

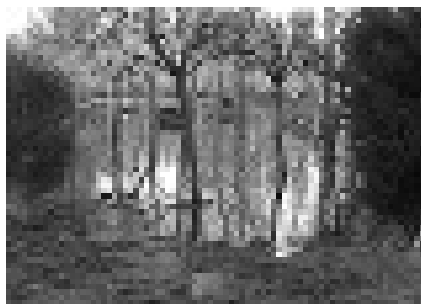
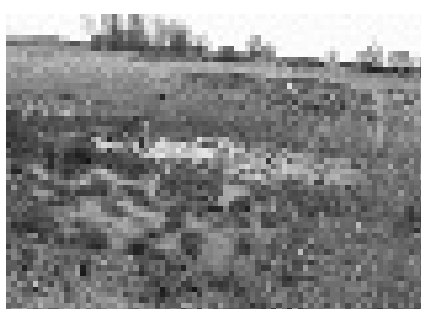
Imágenes 9, 10 y 11. Antigua zona recreativa inundada (arriba), zona central balsa de laminación (centro), y parte del Bocegal con canal de inundación (abajo).

Se ha aumentado la superficie inundada o potencialmente inundable en 3 zonas. En la antigua zona recreativa, que de hecho ya era inundable porque periódicamente se inundaba, y con ello se deterioraba el mobiliario de juegos y recreativo que había (imagen 9). Por otra parte esta es la zona más estrecha del humedal de manera que al ampliarla aumenta la capacidad tampón frente a perturbaciones que del exterior puedan llegar al humedal, aumentando la zona fácilmente visitable y observable al llegar al humedal por esta zona.

La zona central de la balsa de laminación de avenidas está más cerca del nivel freático y suele estar inundada durante gran parte del año (dependiendo del año hidrológico, el tiempo de inundación será mayor o menor). En esta zona ya se ha producido la colonización por vegetación higrófila (imagen 10).

En el Bocegal se ha extraído sedimento. Esta actuación junto con el reguero que facilita su inundación por el agua que le llega de Los Ojos, permitirá mantener inundado la zona del Bocegal durante más tiempo (imagen 11).
