## •Bienes inmuebles de carácter etnológico•

Francisco Martín Domingo

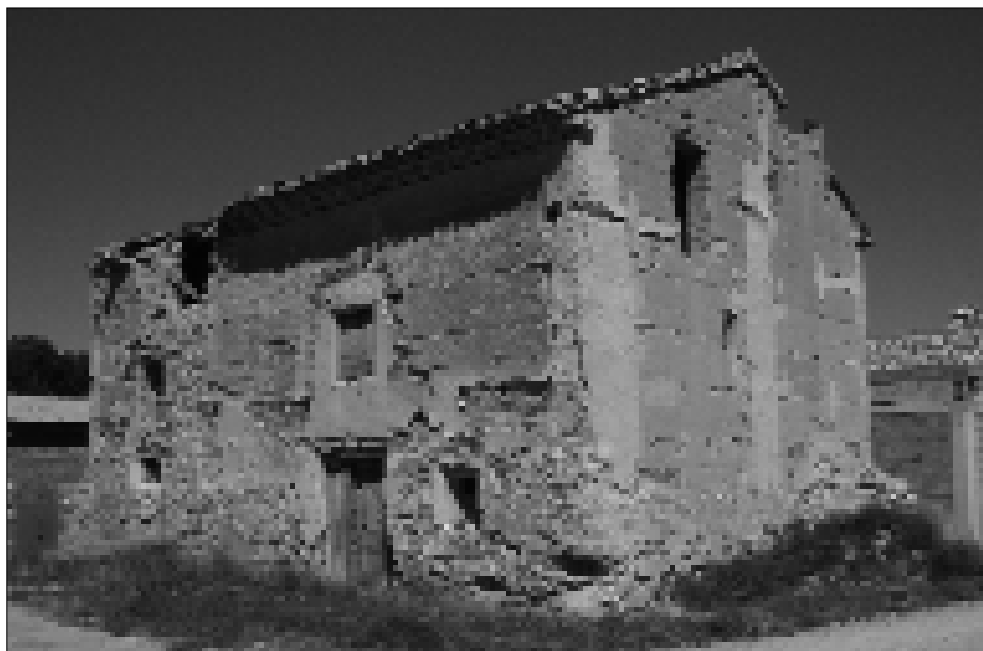
La masía, o masada como es conocida por estas zonas, presenta un espacio para vivienda, otros espacios para alojar ganado y una serie de tierras a su alrededor. Fotografía de la Masada de las Ventas.

vivienda, otros espacios para alojar ganado y una serie de tierras a su alrededor. Al ser lugar de residencia continuada, necesitaba una serie de instalaciones para satisfacer la vida en medio del campo, tales como el pozo, aljibe o fuente para asegurar el abastecimiento de agua tanto al ganado como a los moradores, un horno para garantizar el suministro de pan, además de otras dependencias como graneros y bodega. También solían disponer anexa a la vivienda, o muy cercana, de la era y el pajar.

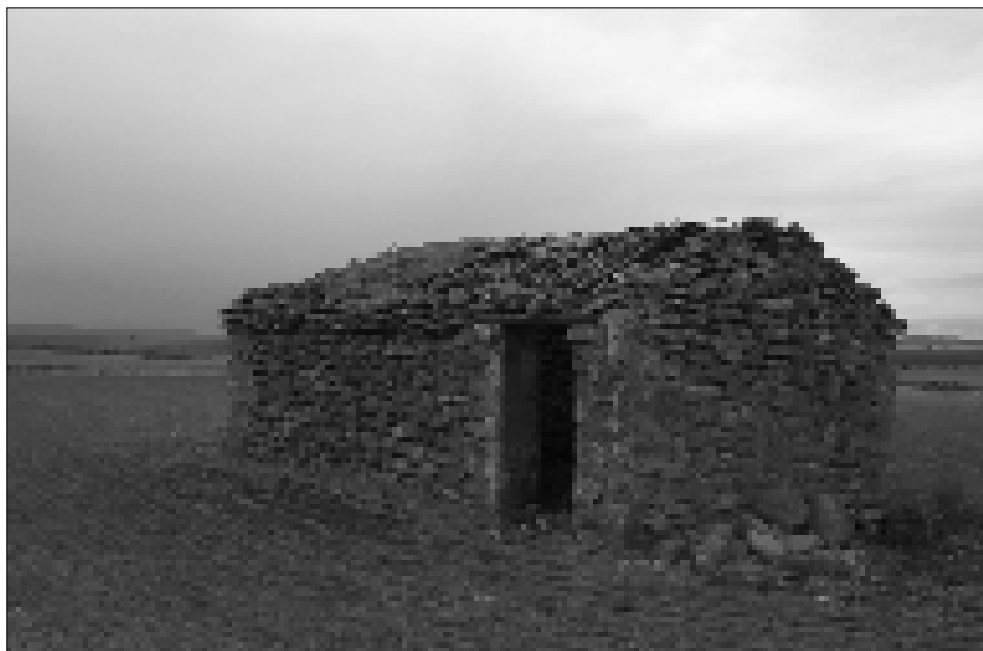
Pequeña caseta agrícola en la partida del Colorao. Sirven para resguardarse de la lluvia y dormir, si hace falta, una noche.

Otros lugares en donde se podía residir era las pequeñas casetas diseminadas por el campo, que servían para dormir en ocasiones puntuales, durante un día, o poco más. Estos cobertizos se realizaban por lo general en plantaciones de viña y azafrán. Estaban realizados en mampostería, a diferencia de los edificios del núcleo urbano en los que predomina el tapial. Se disponían los mampuestos con barro para conseguir una mayor consistencia entre ellos y presentaban una cubierta a dos aguas realizada con sarmientos de vid, sobre la que se disponía tierra, además de la farfolla del azafrán que solía echarse sobre la misma. Se accedía a ellos a través del único vano que presentan, pues carecía de puerta, sirviendo para iluminación y acceso. En la actualidad todavía se pueden apreciar numerosas construcciones de este tipo en la partida de El Colorao. La mayoría han perdido la cubierta, estando próximos a su desaparición total.

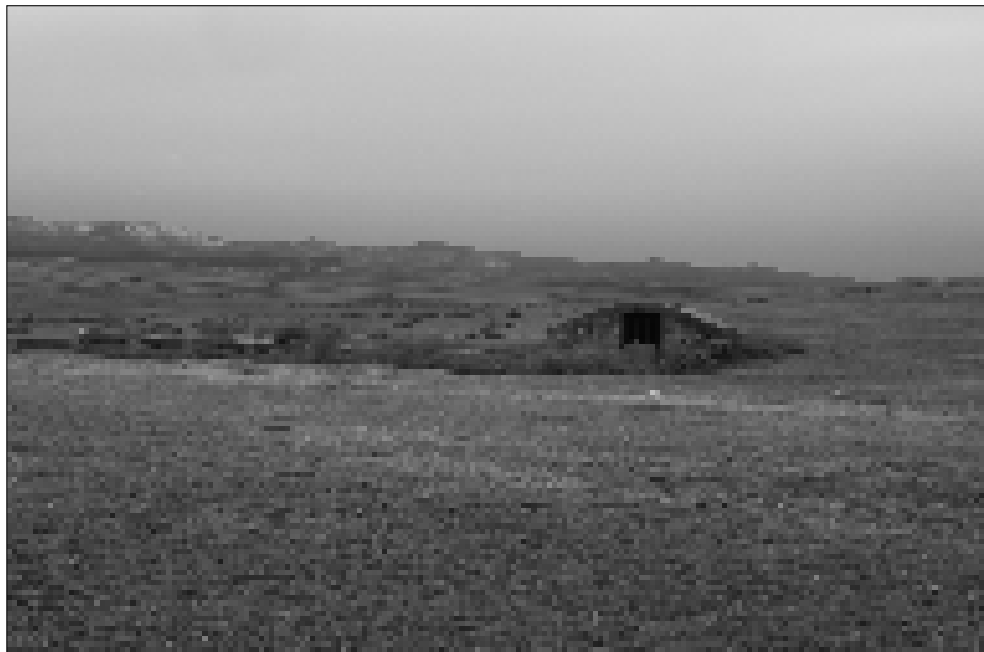
Aljibe y abrevaderos de agua en la partida de Valdragón.

aunque existe algún caso en los que se utilizaba mampostería. El edificio presentaba al sur un pequeño corral para albergar el ganado. Las construcciones más antiguas poseían en sus inmediaciones un aljibe o un pozo para dar de abrevar al ganado. Éstos han sido abandonados desde la aparición de los tractores por cubas de agua, que han dejado inservibles las instalaciones.

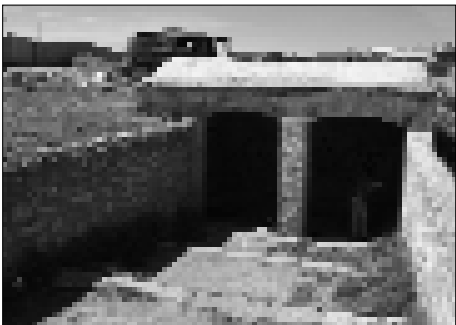
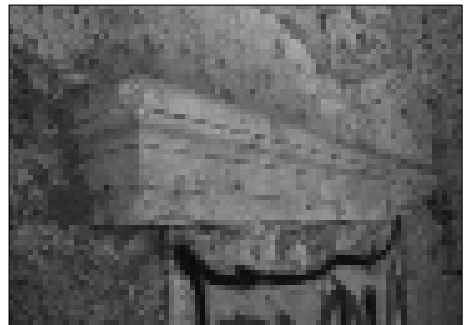
La construcción original se encuentra muy transformada. En el interior se observan antiguas molduras de tipología renacentista, consistente en un arco de medio punto sobre los caños cubierta por un dintel de sillería.

Desconocemos la cronología de la fuente de Monreal, pero estaría construida al menos a mediados del XVIII, cuando se cita una venta de una vivienda en la calle que baja a la fuente<sup>165</sup>. La construcción original se encuentra muy transformada, pudiendo observarse en parte sobre el actual caño de la fuente. Esta primitiva fuente presentaba una tipología renacentista, consistente en un arco de medio punto sobre los caños cubierta por un dintel de sillería. La tipología debía de ser similar a

la de la localidad de Cosa, con dos columnas o pilares que sustentaran un arco sobre el que se disponía un remate de sillería corrido a modo de dintel. La única salvedad es que en el caso de Monreal debía de ser de tipo Qanats<sup>166</sup>, es decir, que se encontraba en un nivel inferior al suelo, al que se accedía por medio de una escalita de acceso.

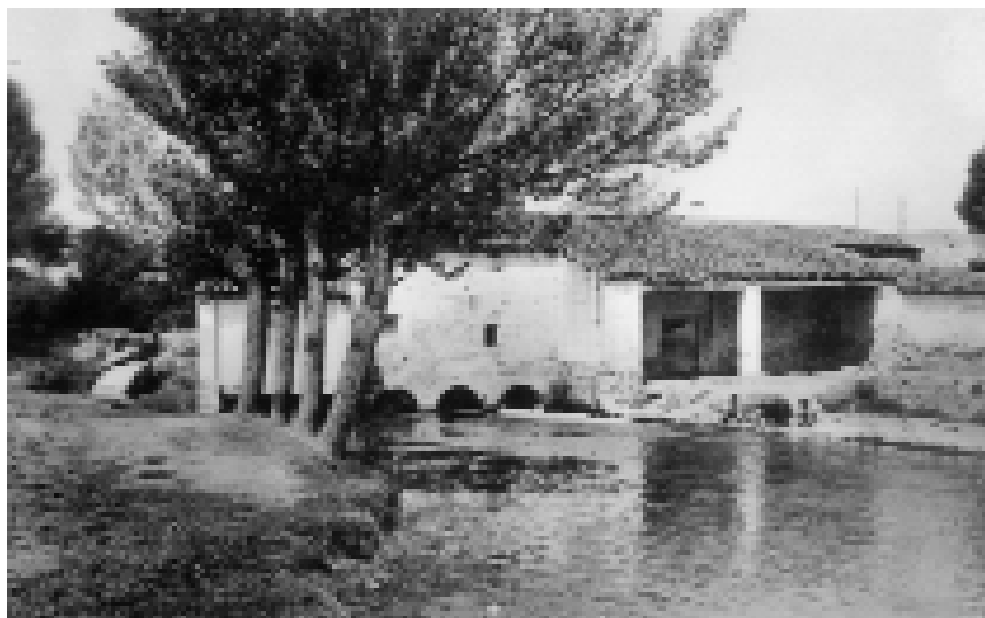
El molino Alto pertenecía al Municipio, hasta que fue desamortizado y pasó a manos privadas en el siglo XIX. Fotografía de 1939 (Digital 2000).

El molino fue muy transformado a principios del XX con la instalación de turbinas que mejoraron el sistema de molienda. En Monreal se transformaron los dos molinos, tanto el alto como el bajo. En el molino alto se instaló una turbina de 30 cv., aumentando notablemente los rendimientos.

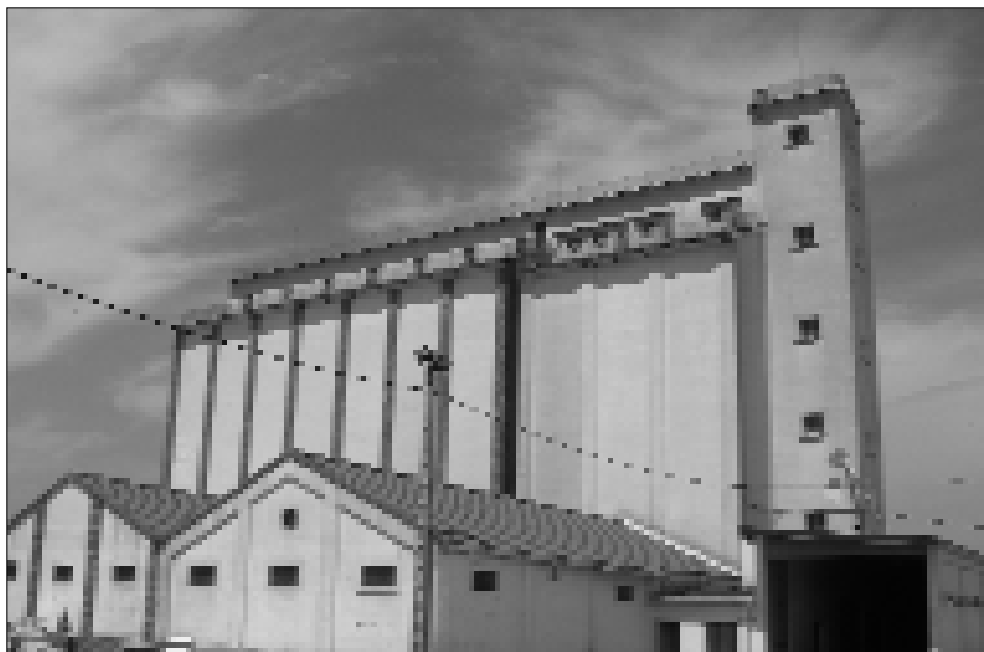
Todos los silos poseen una tipología constructiva muy similar: aspecto compacto, ausencia de vanos y acusada verticalidad.

planta rectangular, a la que se adosa una pequeña torre. Tiene cubierta a dos aguas en cuatro tramos. La única decoración que presenta se localiza en la parte ampliada con posterioridad, con unas bandas de ladrillo que lo recorren en altura, destacando sobre el fondo de estuco encalado.
